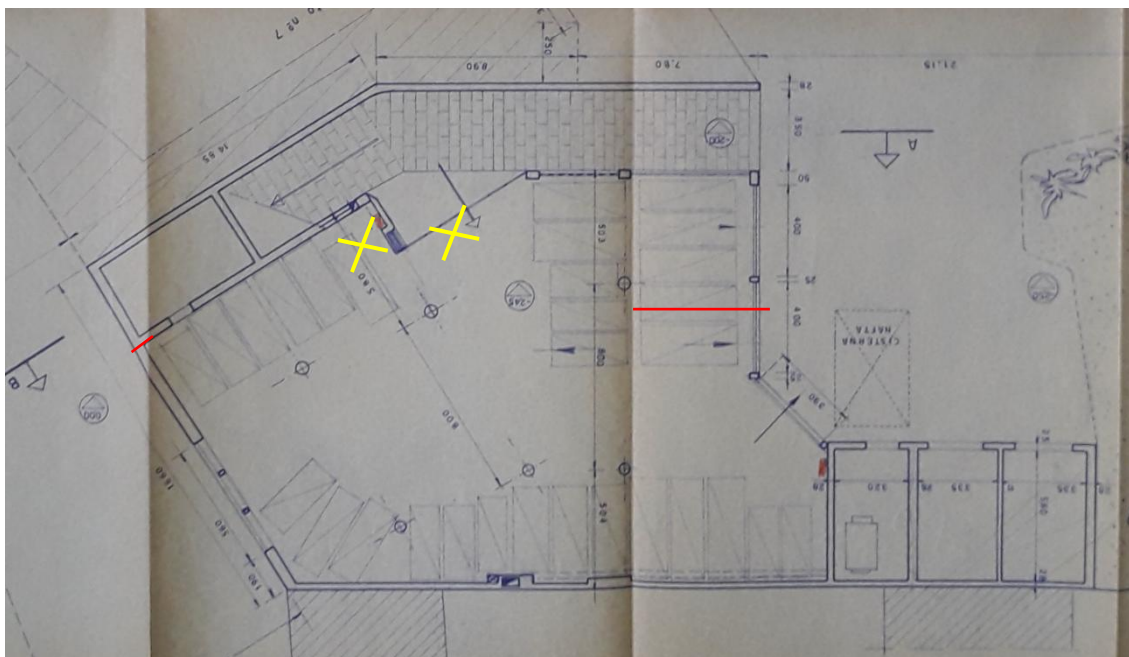
- Rispetto alle tavole allegate alla Licenza Edilizia del 05/10/1954 (piani S1 e rialzato) si segnala:
 - Al piano S1 diversa distribuzione degli spazi interni:

Per le difformità rilevate nei locali si evidenzia che le modifiche distributive interne risultano, in linea generale, regolarizzabili mediante idoneo titolo edilizio in sanatoria. Diversamente, l'incremento della superficie del locale ad uso ufficio al piano rialzato, derivante dall'utilizzo di volume precedentemente non computato, nonché la realizzazione del soppalco, in considerazione delle altezze rilevate, non risultano conformi alla disciplina urbanistico-edilizia vigente e non appaiono sanabili, rendendosi pertanto necessaria la rimessa in pristino dello stato legittimo dei luoghi.

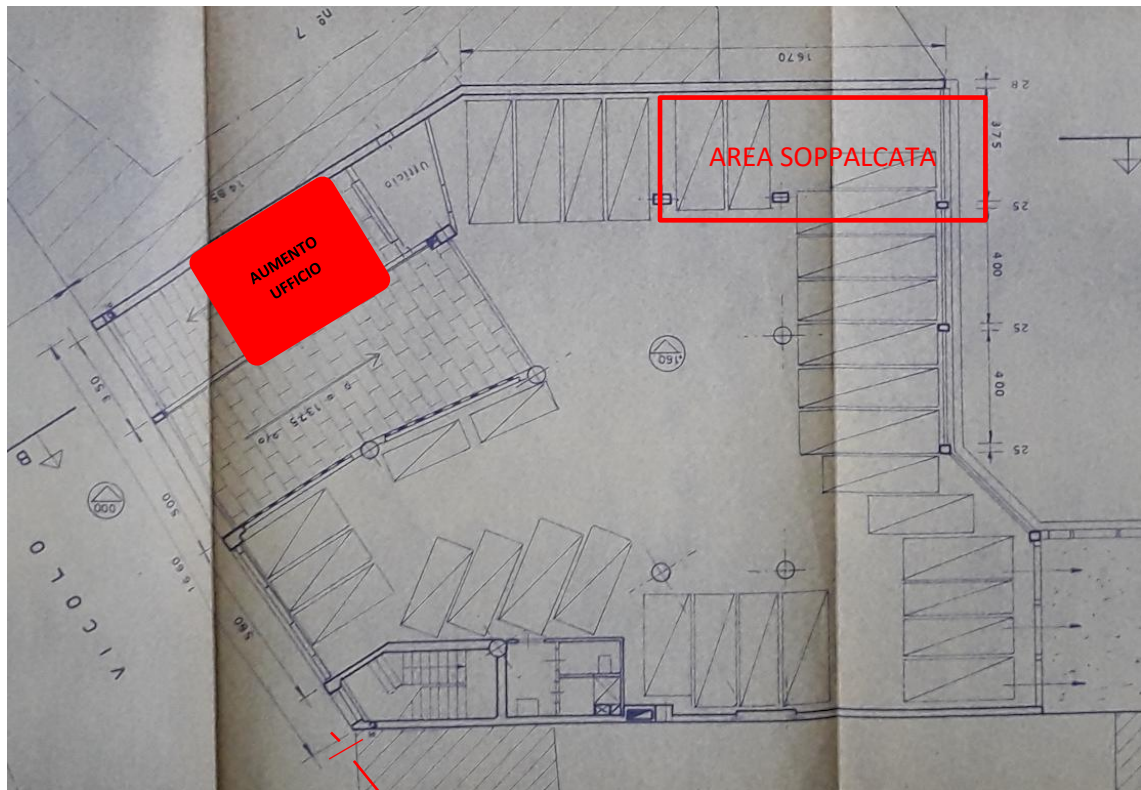
- incremento della superficie del locale ad uso ufficio al piano rialzato rispetto a quanto rappresentato negli elaborati assentiti, senza variazione della sagoma o del volume complessivo e senza incidenza sulla configurazione e funzionalità della rampa di accesso all'autorimessa, che risulta invariata.
- Area soppalcata al piano rialzato
- Divisione interna all'ingresso ai piani superiori

- incremento della superficie del locale ad uso ufficio al piano rialzato, mediante utilizzo di volume precedentemente non computato;
- realizzazione di area soppalcata non conforme ai requisiti igienico-sanitari;
- modifiche distributive interne ai piani.

In particolare, l'ampliamento del locale ufficio e la realizzazione del soppalco non risultano conformi alla disciplina urbanistico-edilizia vigente e non appaiono sanabili, rendendo necessario il ripristino dello stato legittimo dei luoghi.

In particolare, le modifiche distributive interne rilevate appaiono, in linea generale, regolarizzabili mediante idoneo titolo edilizio in sanatoria. Diversamente, l'incremento della superficie del locale ad uso ufficio al piano rialzato, derivante dall'utilizzo di volume precedentemente non computato, nonché la realizzazione del soppalco, in considerazione delle altezze rilevate, non risultano conformi alla disciplina urbanistico-edilizia vigente e non appaiono sanabili nello stato attuale, rendendosi pertanto necessaria la rimessa in pristino dello stato legittimo dei luoghi.

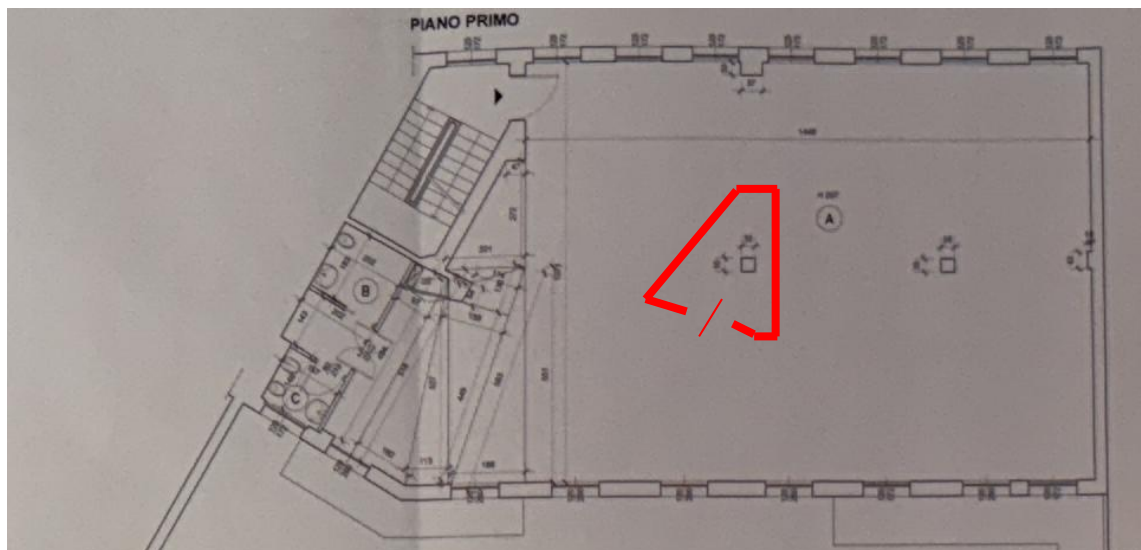
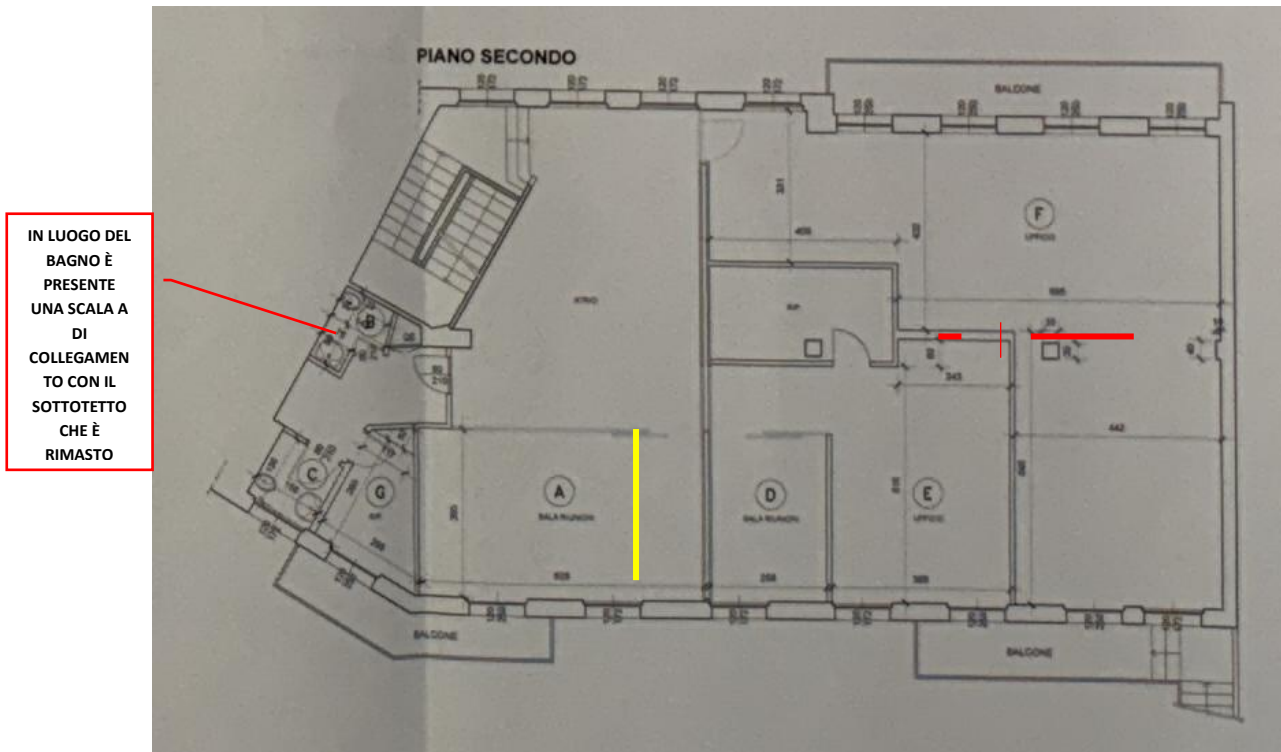
- Si segnala tuttavia essere state fornite le planimetrie catastali del 1955 rappresentanti i piani 1° e 2° oltre ad essere presente la scala di accesso ai piani superiori.
- Le tavole allegate alla DIA PG 880999/2008 del 10/11/2008 relative ai piani 1° e 2° risultano conformi alle planimetrie catastali ma con modifiche interne rispetto allo stato di fatto

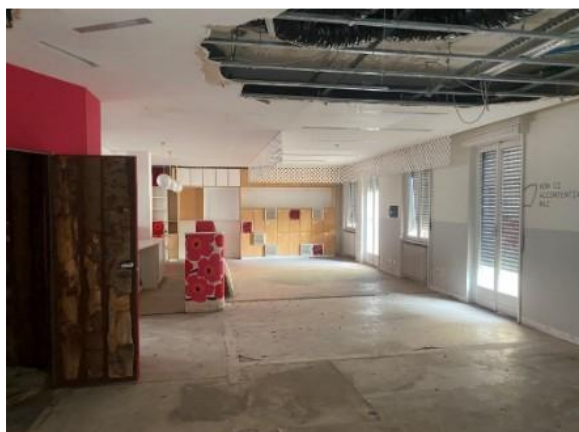
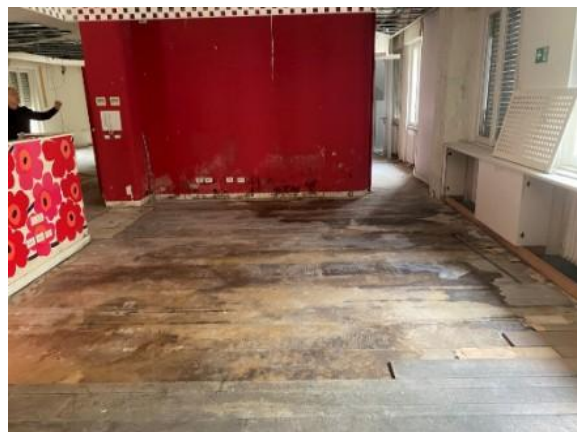
Stato manutentivo par. 228 sub. 703

In aggiunta rispetto ai costi di adeguamento si segnala la necessità di ripristino dei locali delle unità direzionali della particella 228 sub. 703, ritenute in insufficiente stato di conservazione, in considerazione dell'allagamento subito per infiltrazioni in copertura e della conseguente necessità di interventi, come documentato dalla documentazione fotografica di seguito riportata. L'importo complessivo dell'intervento può essere stimato pari a circa 700.000 €.
