Criticità mapp.le 225

Risultati dell'indagine mapp.le 228

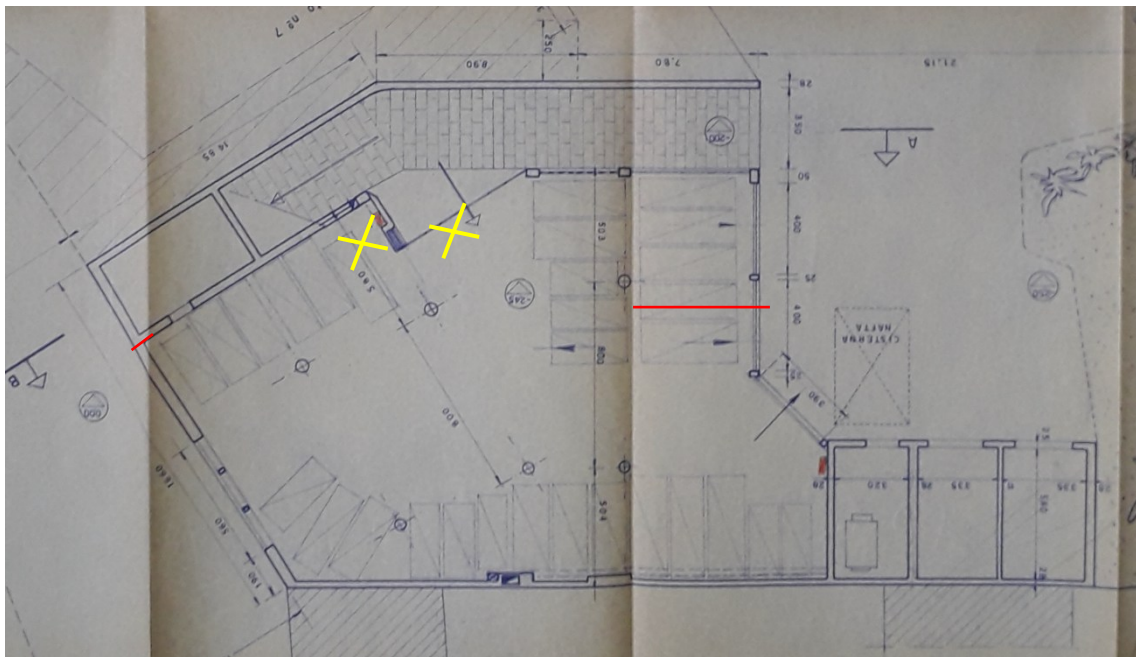
- Rispetto alle tavole allegate alla Licenza Edilizia del 05/10/1954 (piani S1 e rialzato) si segnala:
 - Al piano S1 diversa distribuzione degli spazi interni:

Per le difformità rilevate nei locali si evidenzia che le modifiche distributive interne risultano, in linea generale, regolarizzabili mediante idoneo titolo edilizio in sanatoria. Diversamente, l'incremento della superficie del locale ad uso ufficio al piano rialzato, derivante dall'utilizzo di volume precedentemente non computato, nonché la realizzazione del soppalco, in considerazione delle altezze rilevate, non risultano conformi alla disciplina urbanistico-edilizia vigente e non appaiono sanabili, rendendosi pertanto necessaria la rimessa in pristino dello stato legittimo dei luoghi.

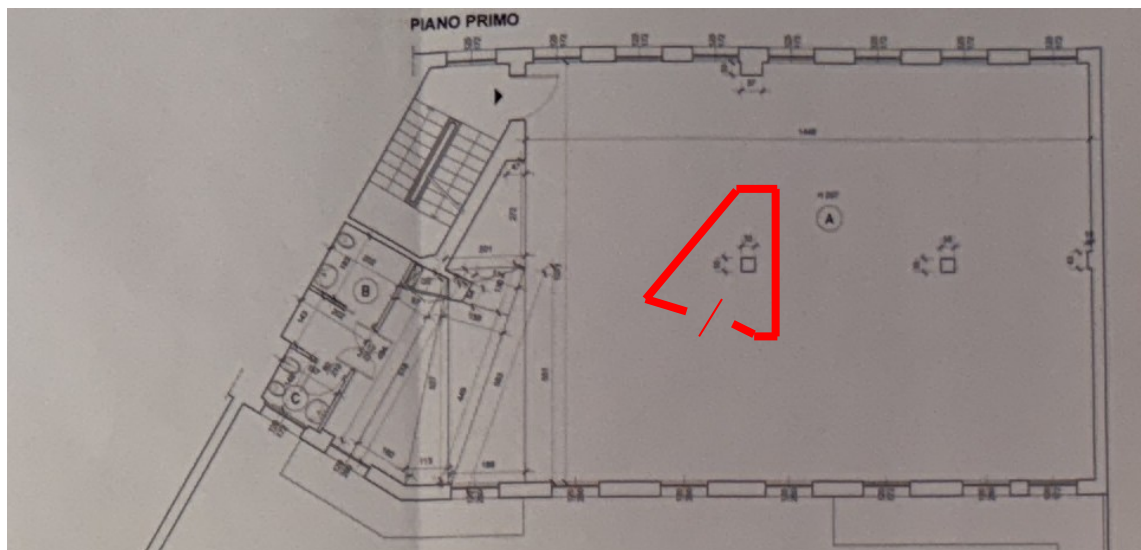
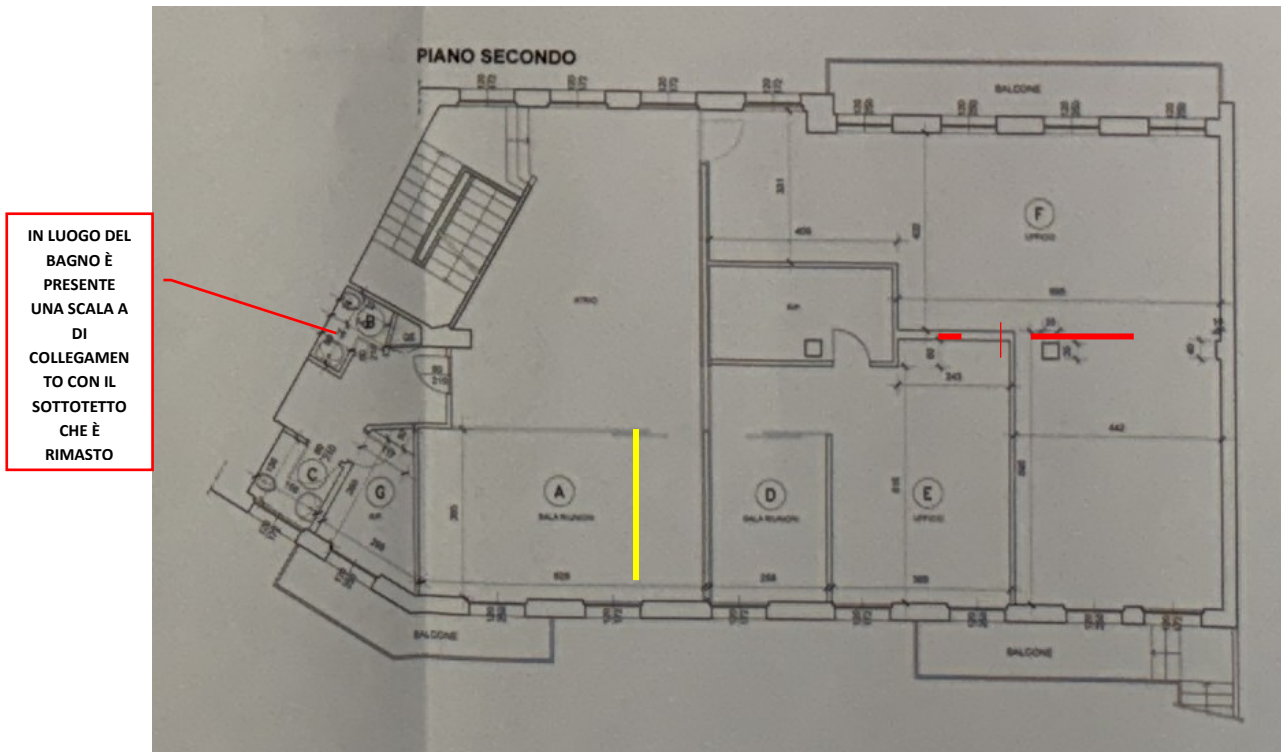
- Si segnala tuttavia essere state fornite le planimetrie catastali del 1955 rappresentanti i piani 1° e 2° oltre ad essere presente la scala di accesso ai piani superiori.
- Le tavole allegate alla DIA PG 880999/2008 del 10/11/2008 relative ai piani 1° e 2° risultano conformi alle planimetrie catastali ma con modifiche interne rispetto allo stato di fatto
