## **Criticità mapp.le 225**

## Risultati dell'indagine mapp.le 228

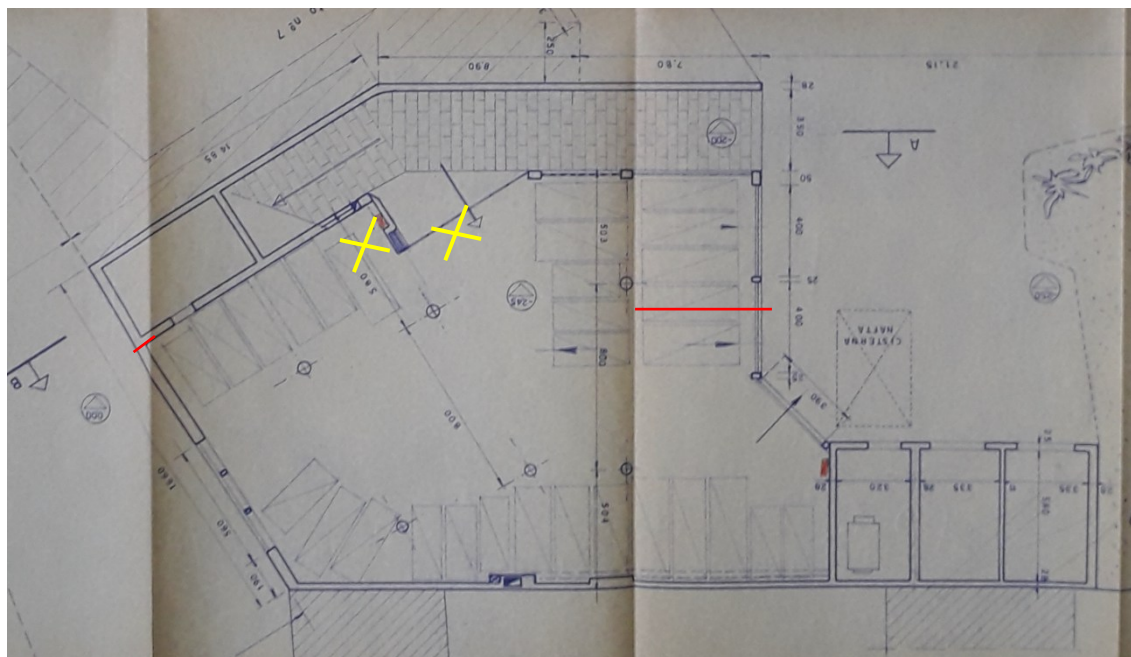
- Rispetto alle tavole allegate alla Licenza Edilizia del 05/10/1954 (piani S1 e rialzato) si segnala:
  - Al piano S1 diversa distribuzione degli spazi interni:

Per le difformità rilevate nei locali si evidenzia che le modifiche distributive interne risultano, in linea generale, regolarizzabili mediante idoneo titolo edilizio in sanatoria. Diversamente, l'incremento della superficie del locale ad uso ufficio al piano rialzato, derivante dall'utilizzo di volume precedentemente non computato, nonché la realizzazione del soppalco, in considerazione delle altezze rilevate, non risultano conformi alla disciplina urbanistico-edilizia vigente e non appaiono sanabili, rendendosi pertanto necessaria la rimessa in pristino dello stato legittimo dei luoghi.

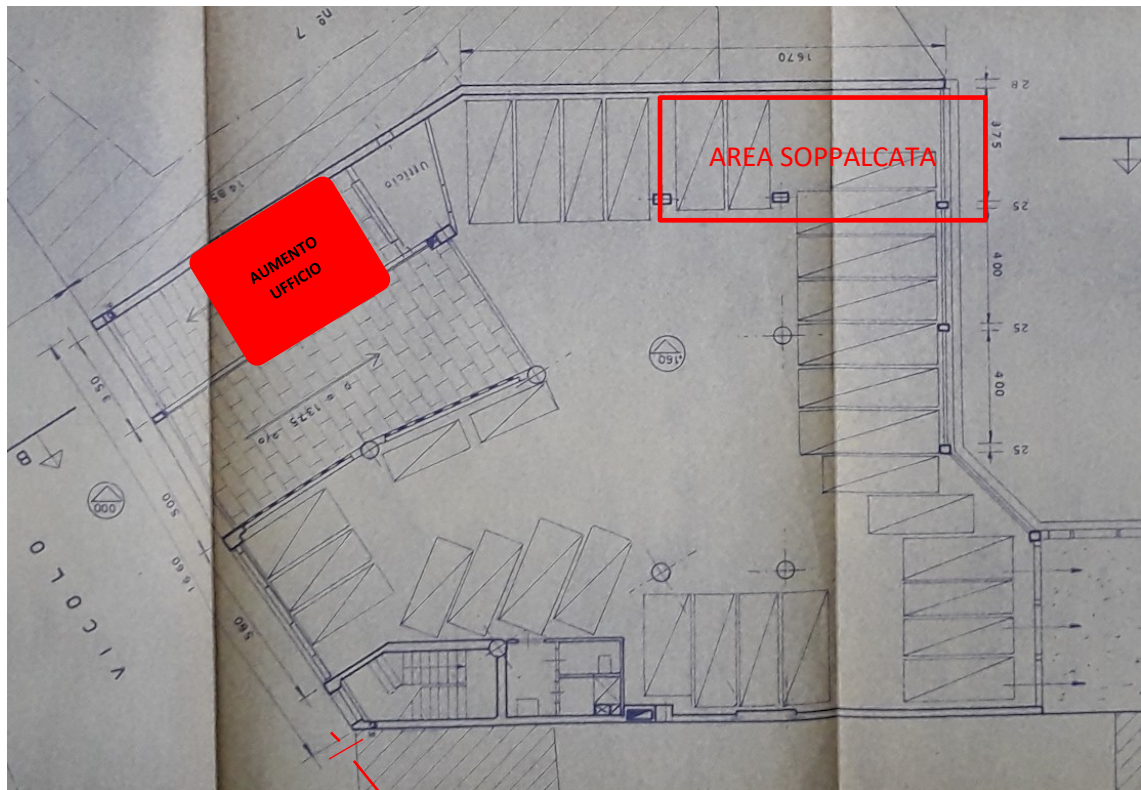
- incremento della superficie del locale ad uso ufficio al piano rialzato rispetto a quanto rappresentato negli elaborati assentiti, senza variazione della sagoma o del volume complessivo e senza incidenza sulla configurazione e funzionalità della rampa di accesso all'autorimessa, che risulta invariata.
- Area soppalcata al piano rialzato
- Divisione interna all'ingresso ai piani superiori

- incremento della superficie del locale ad uso ufficio al piano rialzato, mediante utilizzo di volume precedentemente non computato;
- realizzazione di area soppalcata non conforme ai requisiti igienico-sanitari;
- modifiche distributive interne ai piani.

In particolare, l'ampliamento del locale ufficio e la realizzazione del soppalco non risultano conformi alla disciplina urbanistico-edilizia vigente e non appaiono sanabili, rendendo necessario il ripristino dello stato legittimo dei luoghi.

In particolare, le modifiche distributive interne rilevate appaiono, in linea generale, regolarizzabili mediante idoneo titolo edilizio in sanatoria. Diversamente, l'incremento della superficie del locale ad uso ufficio al piano rialzato, derivante dall'utilizzo di volume precedentemente non computato, nonché la realizzazione del soppalco, in considerazione delle altezze rilevate, non risultano conformi alla disciplina urbanistico-edilizia vigente e non appaiono sanabili nello stato attuale, rendendosi pertanto necessaria la rimessa in pristino dello stato legittimo dei luoghi.

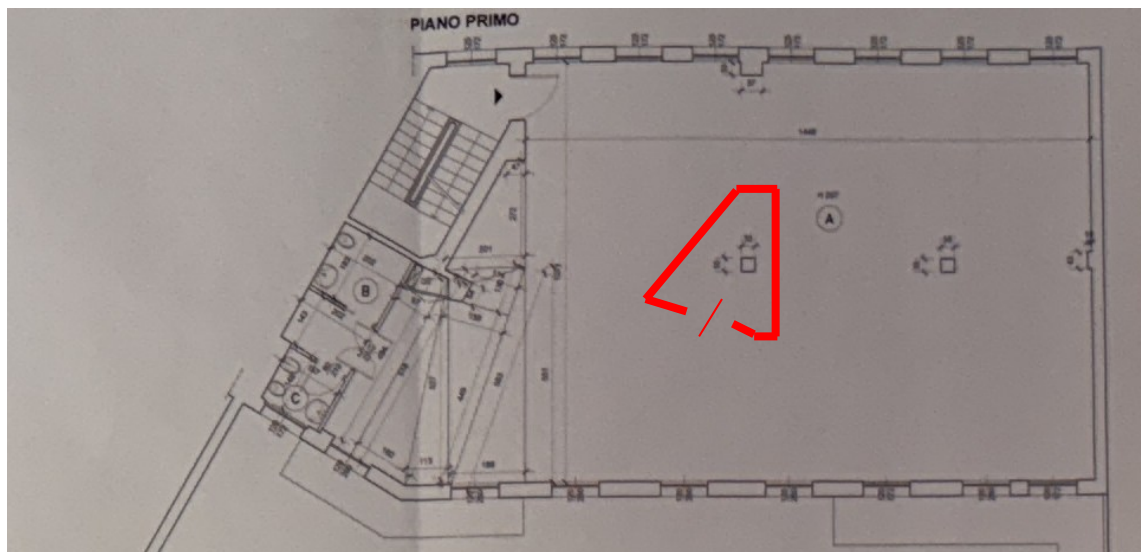
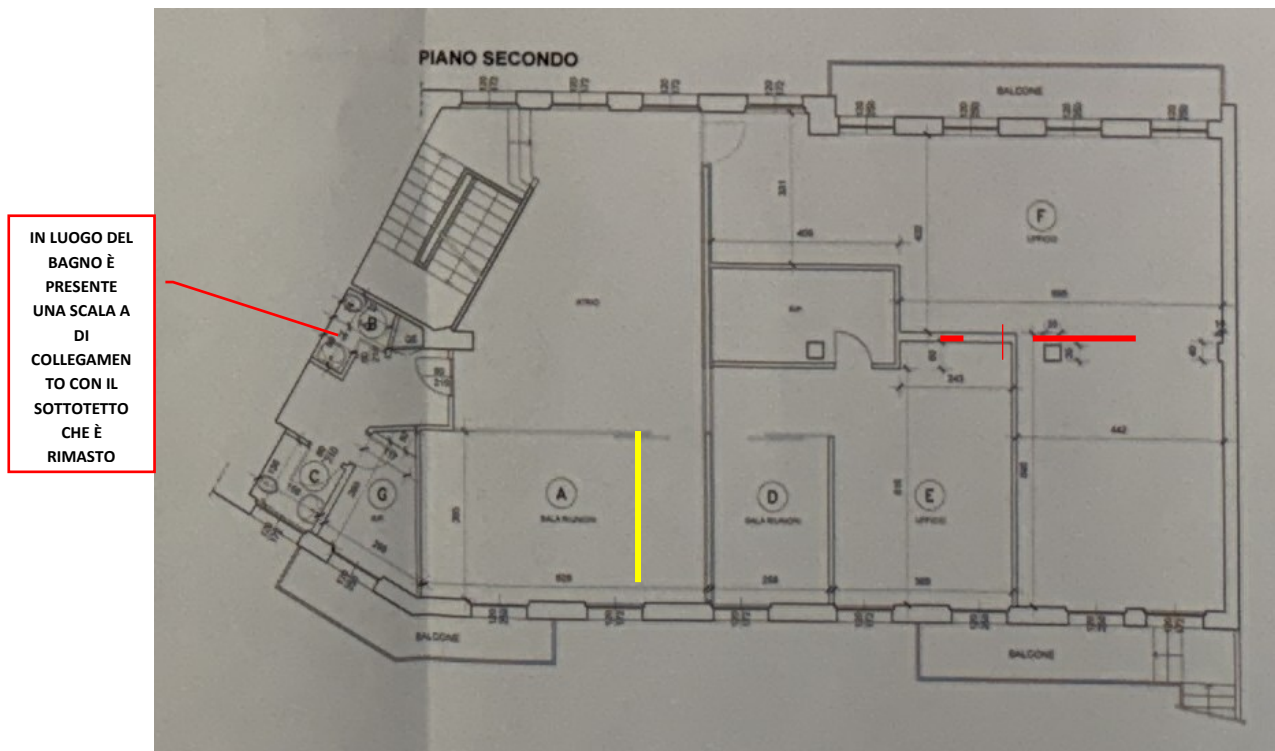
- Si segnala tuttavia essere state fornite le planimetrie catastali del 1955 rappresentanti i piani 1° e 2° oltre ad essere presente la scala di accesso ai piani superiori.
- Le tavole allegate alla DIA PG 880999/2008 del 10/11/2008 relative ai piani 1° e 2° risultano conformi alle planimetrie catastali ma con modifiche interne rispetto allo stato di fatto
