## Azienda di Servizi alla Persona "Golgi-Redaelli"

Milano, via Olmetto 3, 5 e 9

Report al 31/03/2026

**ALLEGATO 1 - DD PARZIALE**

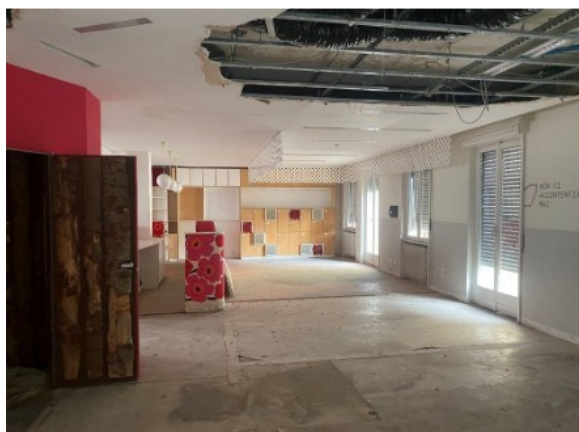
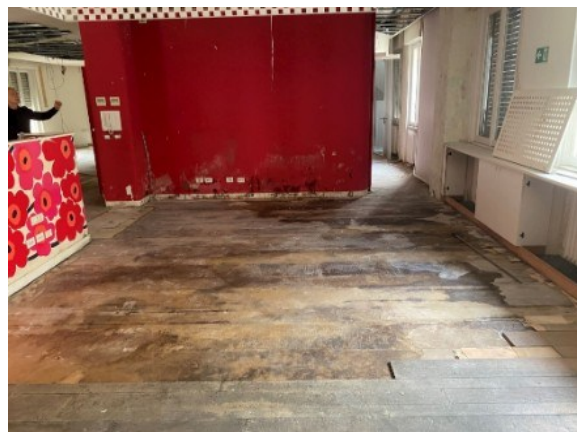
In aggiunta rispetto ai costi di adeguamento si segnala la necessità di ripristino dei locali delle unità direzionali della particella 228 sub. 703, ritenute in insufficiente stato di conservazione, in considerazione dell'allagamento subito per infiltrazioni in copertura e della conseguente necessità di interventi, come documentato dalla documentazione fotografica di seguito riportata. L'importo complessivo dell'intervento può essere stimato pari a circa 700.000 €.

*Stato manutentivo par. 228 sub. 703*
