## ANALISI CATASTALE

## Mappale 228

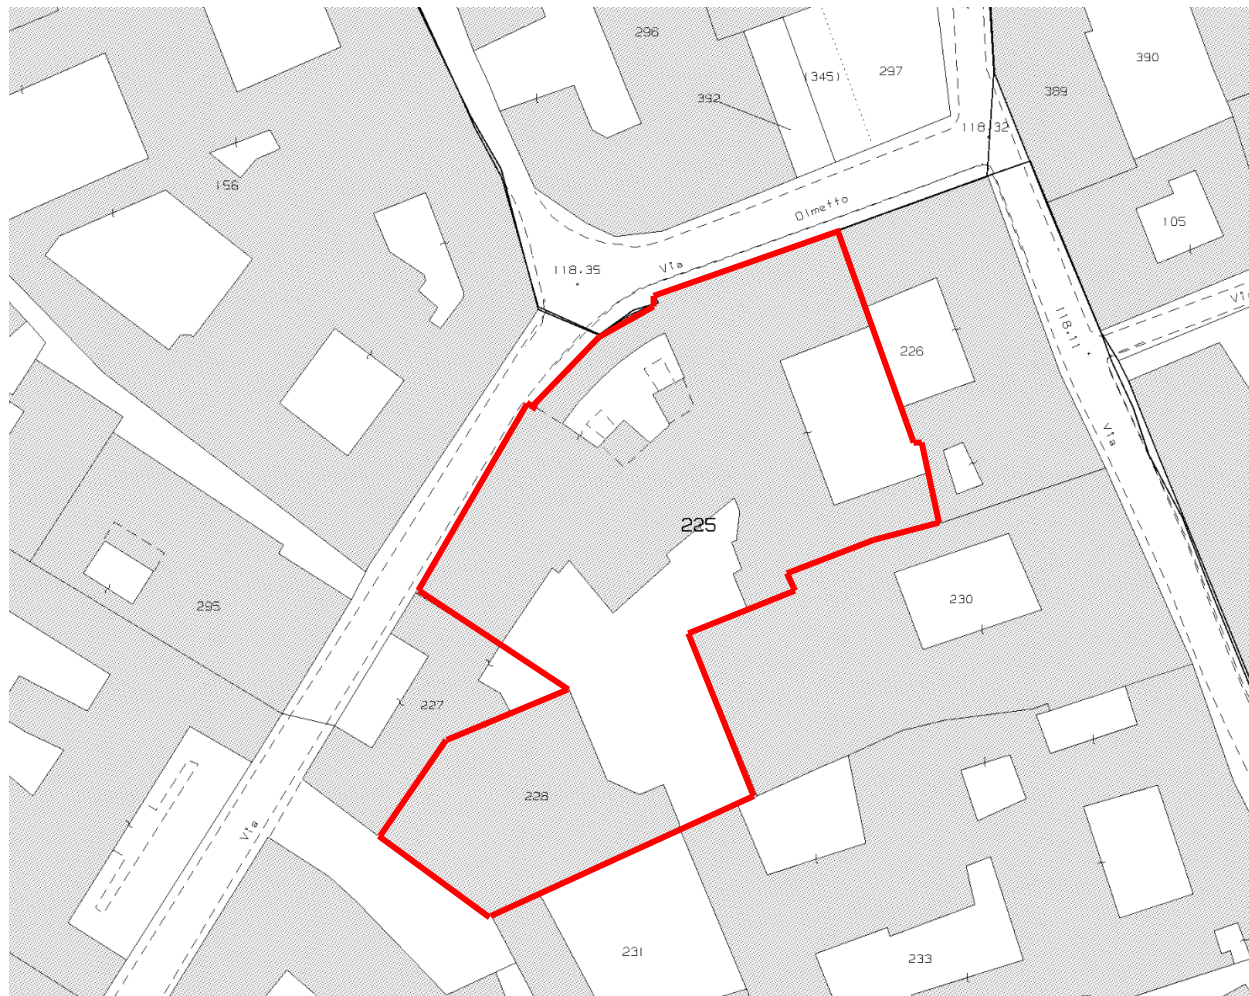
### Mappa catastale

Si prega di notare che la linea rossa evidenziata nell'immagine sottostante identifica solo il perimetro generale della proprietà come dedotto dalle mappe catastali (Estratto di Mappa Catastale).
