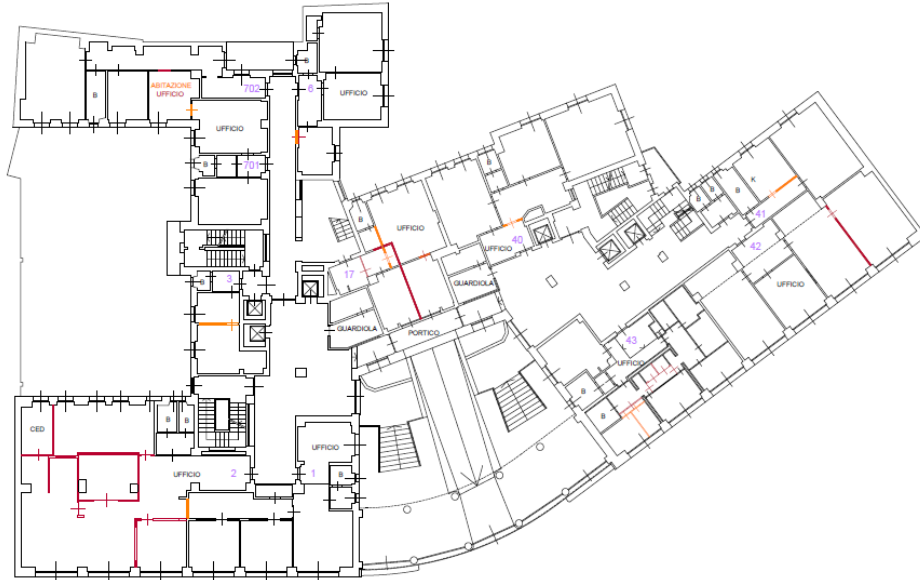
Piano Terra

Di seguito si riportano le tavole grafiche allegate alla DD parziale fornita che sostanzialmente rappresentano le variazioni intervenute
